## SITE SURVEY REPORT

# Bautagebuch

| Bauvorhaben | Neubau Bürohaus Hammerbrook, Hamburg |
| Bautagebuch Nr. | 64 |

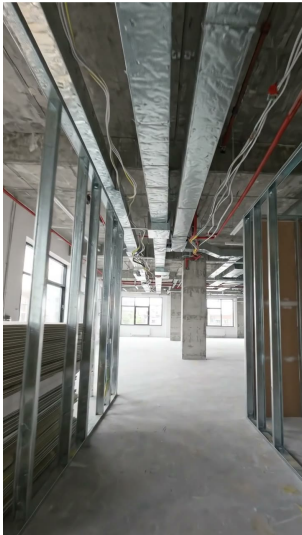
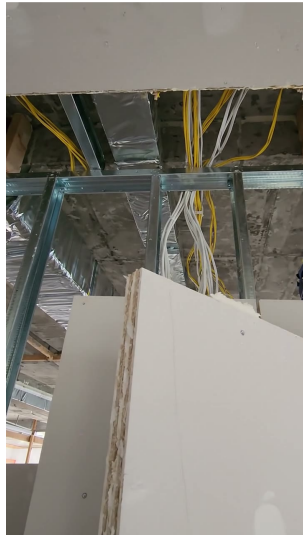
#### Ausgeführte Leistungen 1: 2. OG, Achsen A bis D

| Was wurde heute ausgeführt? | Ständerwände der Besprechungsräume 1 bis 4 gestellt und einseitig beplankt. Anschlüsse an die Rohdecke in Raum 4 hergestellt. |
| Menge heute | ca. 140 m <sup>2</sup> Wandfläche einseitig beplankt |

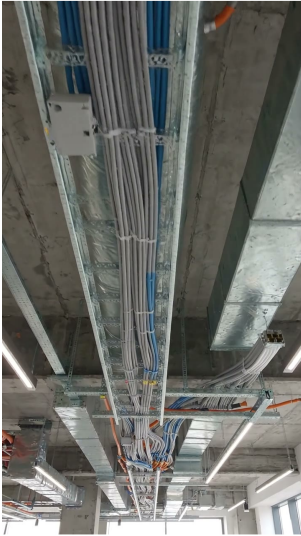
#### Ausgeführte Leistungen 2: 2. OG, Flur und Technikzone B

| Was wurde heute ausgeführt? | Kabeltrassen im Flur montiert, Leitungen für die Unterverteilung eingezogen. |
| Menge heute | ca. 60 m Kabeltrasse |

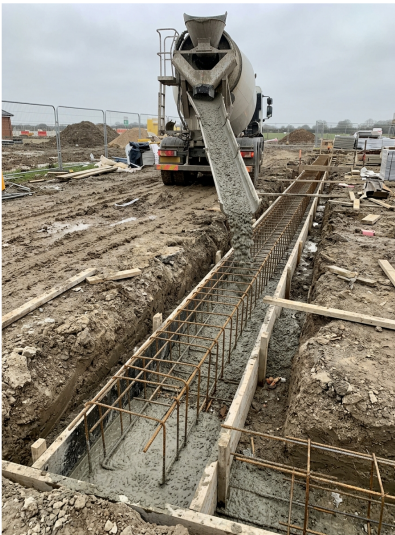
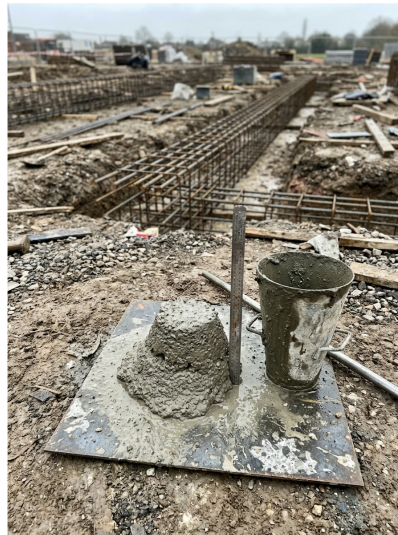
**Ausgeführte Leistungen 3: Außenanlage, Fahrradhalle**

| Was wurde heute ausgeführt? | Streifenfundamente der Fahrradhalle betoniert, C25/30, Ausbreitmaß vor dem Einbau geprüft. |
| Menge heute | 13 m³ Beton |

| Qualitätskontrollen, Prüfungen und Abnahmen durch Dritte | Ausbreitmaß beider Fahrmischer geprüft, beide in der Konsistenzklasse F3. Sechs Probewürfel genommen. Bewehrung der Fundamente vor der Betonage vom Tragwerksplaner abgenommen. |

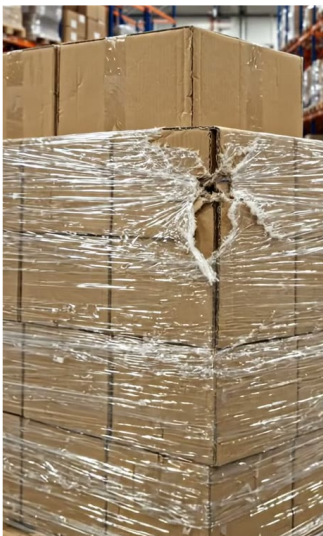
##### Lieferungen 2: Bodentanks für den Doppelboden

Material Bodentanks für den Doppelboden

Menge 24 Stück

Mit der Bestellung verglichen Beschädigt

| Offene Fragen, fehlende Pläne oder Entscheidungen | Freigabe der Doppelbodenhöhe im Serverraum fehlt noch. Ersatz für die beschädigten Bodentanks bei Haustechnik Nord angefordert. |
