## SITE SURVEY REPORT

# APV: arbejdspladsvurdering (Danmark)

| Site | Eksempel Engros ApS, lager og kontor |

| APV-reference | Eksempel Engros ApS, lager og kontor: APV 2026 |

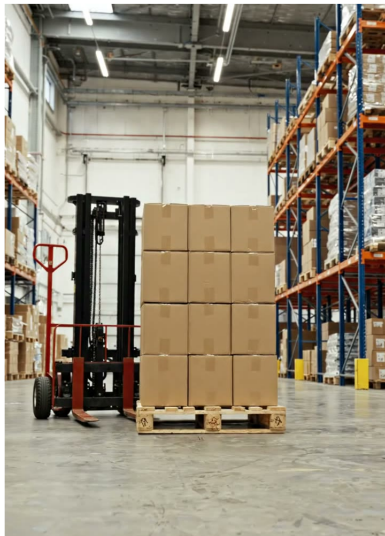
### Arbejds miljøproblemer 1: Lager, pakkeområdet

| Hvad er problemet? | Kasser på op til 22 kg løftes med hånden fra pallen ved gulvet og op på pakkebordet, mange gange om dagen. |

| Sandsynlighed | 4 Sandsynlig |
| Konsekvens | 4 Alvorlig skade eller sygdom |
| Risikotal | 16 |
| Niveau | Høj |
| Årsager | Paller sættes direkte på gulvet, og der er ikke noget løfteudstyr ved pakkebordet. Leverandøren pakker i store kasser. |

| Løsning, og hvordan den gennemføres | Løftebord ved pakkebordet, så pallen står i arbejdshøjde. Leverandøren bedes om kasser under 15 kg. Instruktion i løfteteknik. |

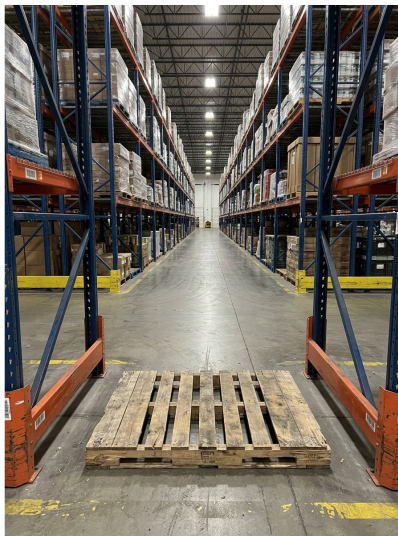
### Arbejds miljøproblemer 2: Lager, gang 3

Hvad er problemet? Tom palle efterladt midt i gangen mellem reolerne, hvor truckerne kører.

Sandsynlighed 3 Mulig

Konsekvens 3 Fravær fra arbejdet

Risikotal 9

Niveau Middel

Hvad blev gjort? Pallen blev fjernet under runden. Tomme paller samles nu ved porten, og det er gennemgået på morgenmødet.

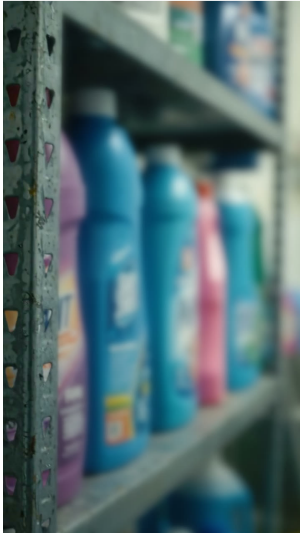
### Arbejds miljøproblemer 3: Rengøringsrum

Hvad er problemet? Rengøringsmidler uden sikkerhedsdatablad og uden arbejdspladsbrugsanvisning på hylden.

| Sandsynlighed | 3 Mulig |
| Konsekvens | 4 Alvorlig skade eller sygdom |
| Risikotal | 12 |
| Niveau | Middel |
| Årsager | Produkterne er købt i supermarkedet uden at blive registreret. |

| Løsning, og hvordan den gennemføres | Hent sikkerhedsdatablade, lav arbejdspladsbrugsanvisninger, og erstat de stærkeste midler med mindre farlige produkter. |

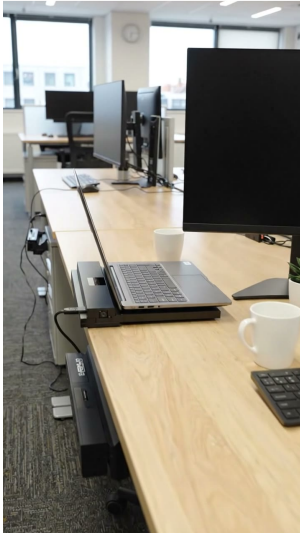
**Arbejds miljøproblemer 4: Kontor**

| Hvad er problemet? | Bærbare computere står lavt på bordet ved siden af skærmen, og flere arbejder med hovedet bøjet. Kabler hænger ned over bordkanten. |

| Sandsynlighed | 3 Mulig |
| Konsekvens | 2 Mindre, fx førstehjælp |
| Risikotal | 6 |
| Niveau | Middel |
| Årsager | Nye dockingstationer uden holder til den bærbare. Ingen kabelbakker under bordene. |

| Løsning, og hvordan den gennemføres | Holdere til de bærbare, ekstra tastatur og mus, kabelbakker under bordene. |
